RAPPORT N° AMÉ-19-14-R

Date	21/01/2019
Soumis par	Marie-Eve Bélanger
Objet	Modifications au balcon du presbytère de la Paroisse Ste-Trinité
# du dossier	2178-2180 Laurier

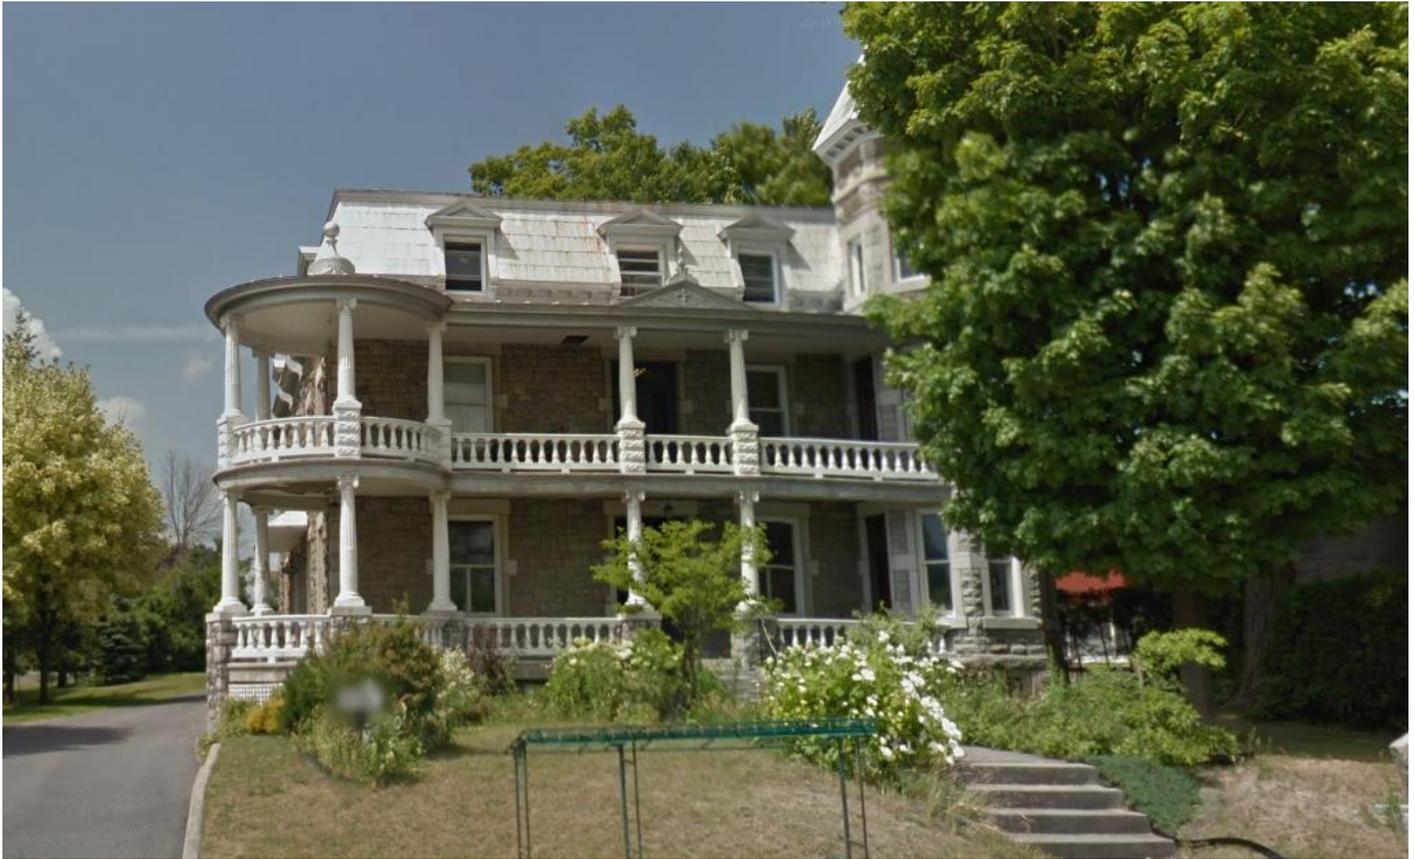
Il est important de mentionner que la hauteur des balustrades du balcon est présentement de 29 pouces. Le Code du bâtiment requiert 42 pouces. Puisque le bâtiment est existant, le Code du bâtiment permet une reconstruction avec la même hauteur existante des balustrades. Le comité paroissial, de son côté aimerait aller de l'avant avec des balustrades de 42 pouces pour fins de sécurité de ses locataires. Puisque le presbytère est à une certaine distance de la rue, la différence de hauteur des balustrades sera minime.

En remplaçant les balcons et les balustrades avec du bois, il sera moins couteux et plus viable. C'est également une question de santé et sécurité.

Suite à quelques rencontres avec des gens du comité paroissial ainsi qu'avec Michanie Construction, il fut établi que les balustrades en bois ainsi que les colonnes auront le même aspect que ceux qui sont existants. Le but est de garder le cachet du bâtiment et celui-ci sera conservé.
